PROCÉDÉ MUR HUMIDE

Chauffage / rafraîchissement par les murs

DONNEES TECHNIQUES GENERALES

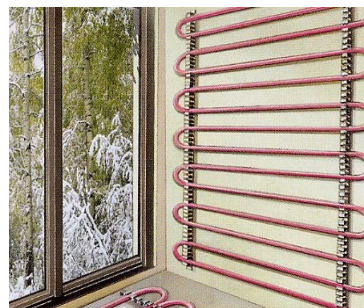
Tube MULTIBETON à **poser à chaud** (par irrigation d'eau chaude à 80°C minimum) à l'aide d'un appareillage composé d'un réchauffeur et d'un dérouleur, pour permettre un façonnage des boucles de tube sans risque de pliure, d'ovalisation ou, plus généralement, de contraintes sur la matière.

Tube MULTIBETON à **poser selon la technique de la modulation** (exclusivité MULTIBETON) consistant dans la création de serpentins parallèles au sol, avec acheminement prioritaire de l'aller du circuit de tube en partie basse du mur et une disposition des tubes du bas vers le haut. Aucun dispositif de purge en point haut (sauf cas particulier).
